**ÉTUDE DU CUMUL DE DOMMAGE EN FATIGUE  
DANS L'ACIER AISI 1012 ET DE SON EFFET SUR LES  
PROPRIÉTÉS MÉCANIQUES STATIQUES**

ISABELLE BACON  
DÉPARTEMENT DE GÉNIE MÉCANIQUE  
ÉCOLE POLYTECHNIQUE DE MONTRÉAL

MÉMOIRE PRÉSENTÉ EN VUE DE L'OBTENTION  
DU GRADE DE MAÎTRE ÈS SCIENCES APPLIQUÉES (M.Sc.A.)  
(GÉNIE MÉCANIQUE)  
DÉCEMBRE 1996

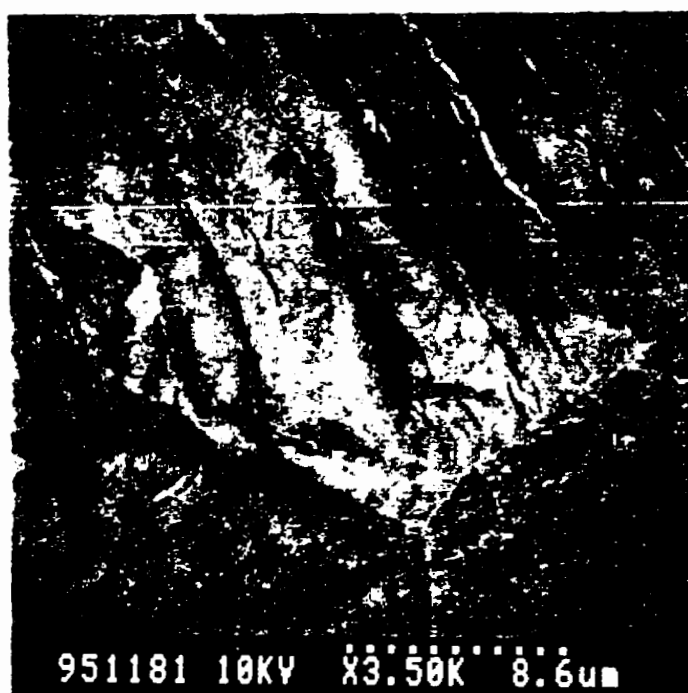
Figure 3.25 Intrusions-extrusions observées dans un échantillon écroui après 10% de vie en fatigue à  $\Delta\epsilon/2=0,15\%$ ; 3500X.

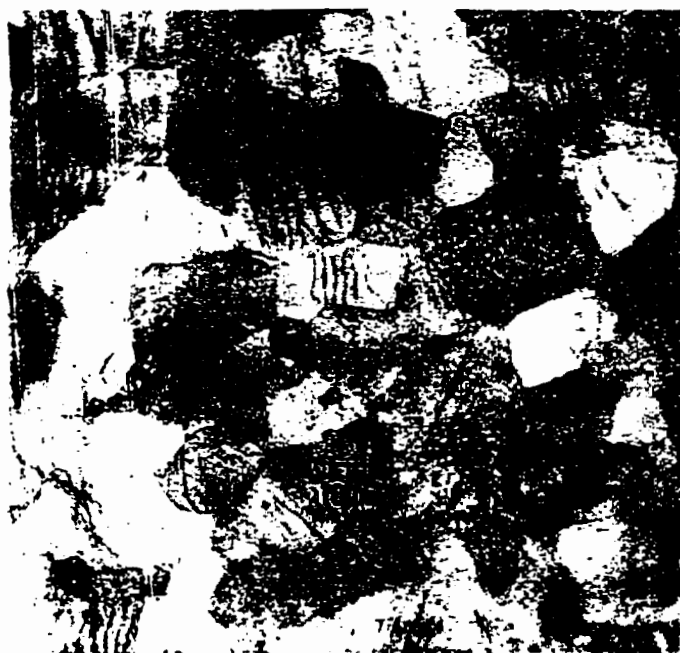
Figure 3.26 Bandes de glissement observées dans un échantillon normalisé après 20% de vie en fatigue à  $\Delta\varepsilon/2=0,35\%$ ; 500X.

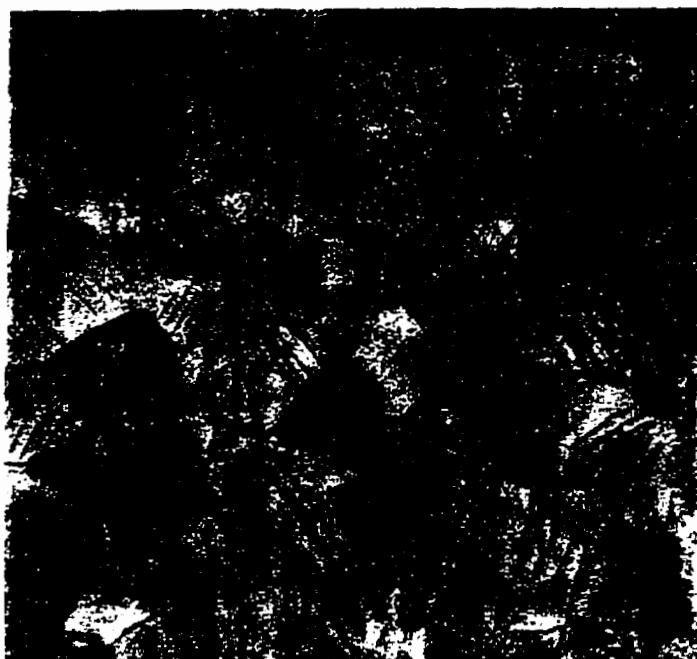
Figure 3.30 Bandes de glissement observées dans un échantillon normalisé après 50% de vie en fatigue à  $\Delta\epsilon/2=0,35\%$ ; 500X.

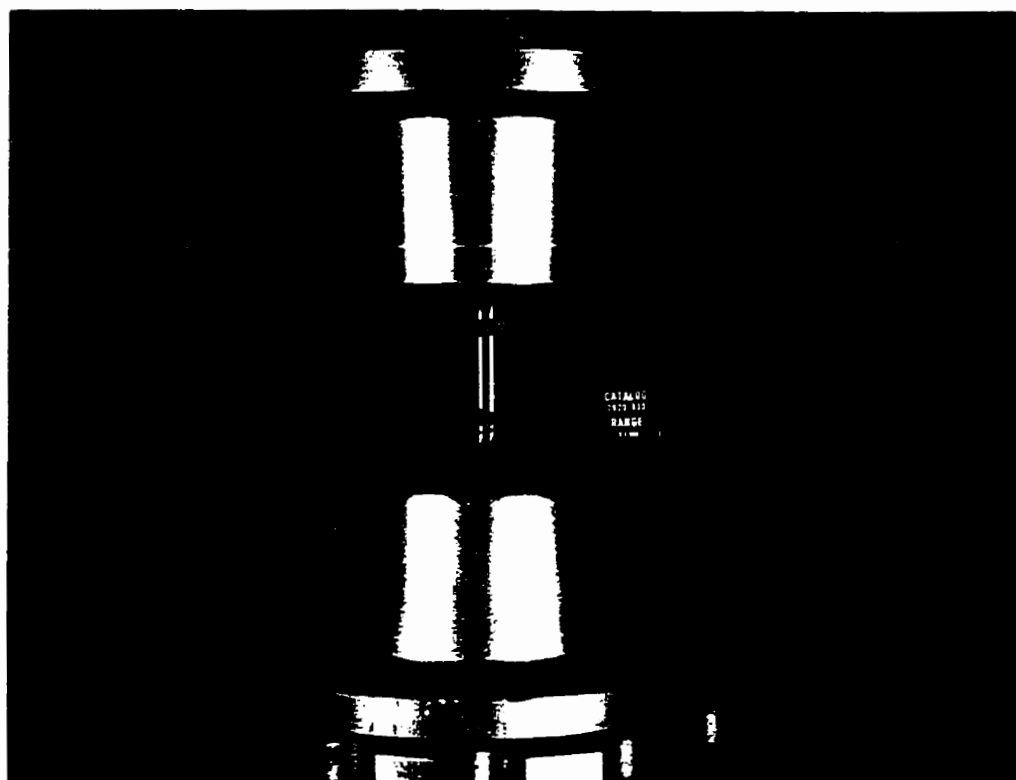
**Figure D3** Montage utilisé pour les essais de fatigue.
